# **Pintakelirikkoisen soratien kunnossapito**

Opinnäytetyö 1/2019

Väylävirasto

Helsinki 2019

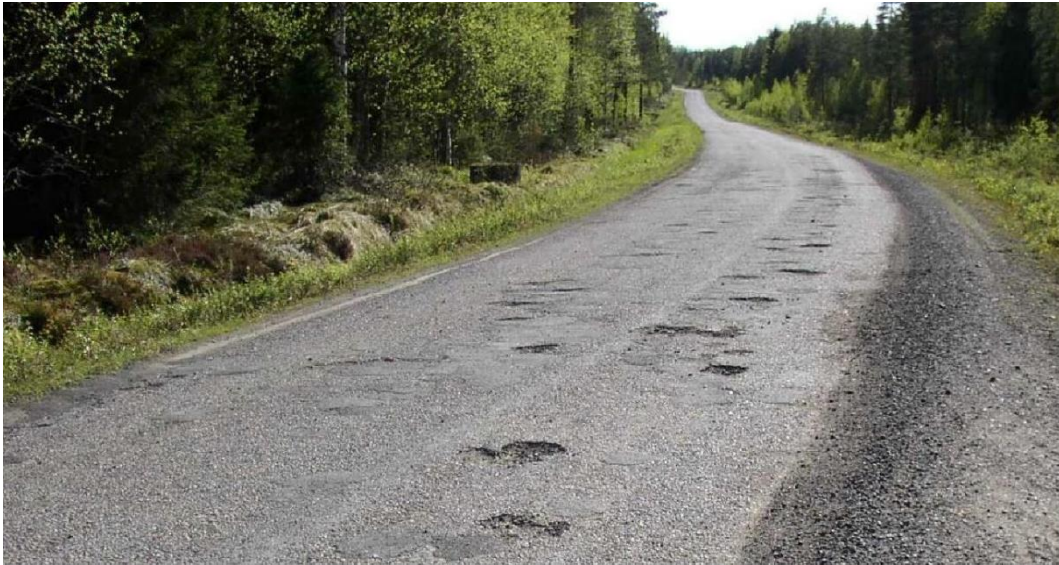
Kuva 8. Kuoppainen SOP-pinta (Lämsä 2005).

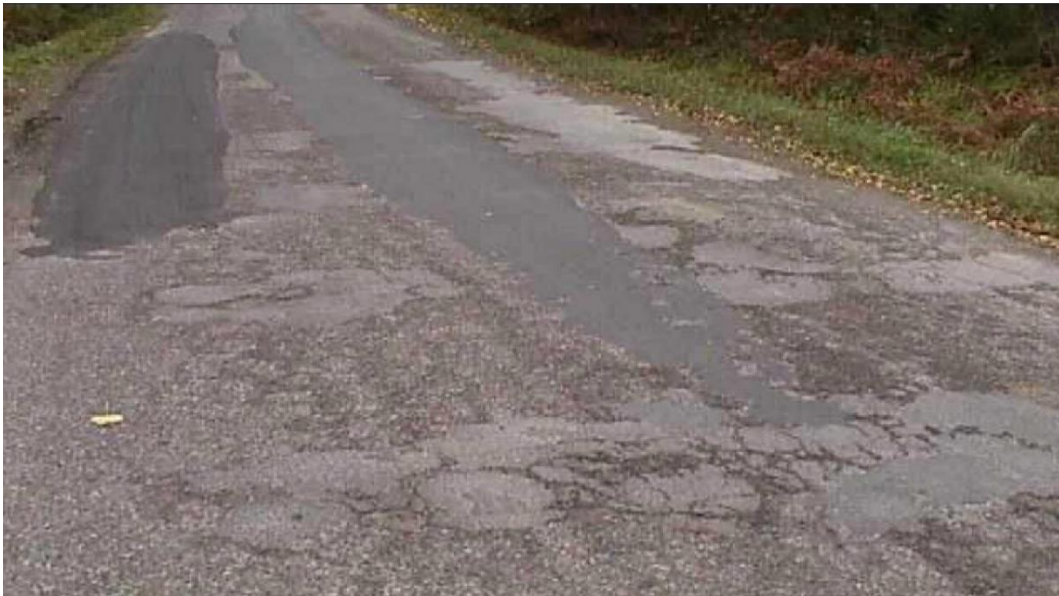
Kuva 9. Huonokuntoinen SOP-pinta (Perälä et al. 2006)

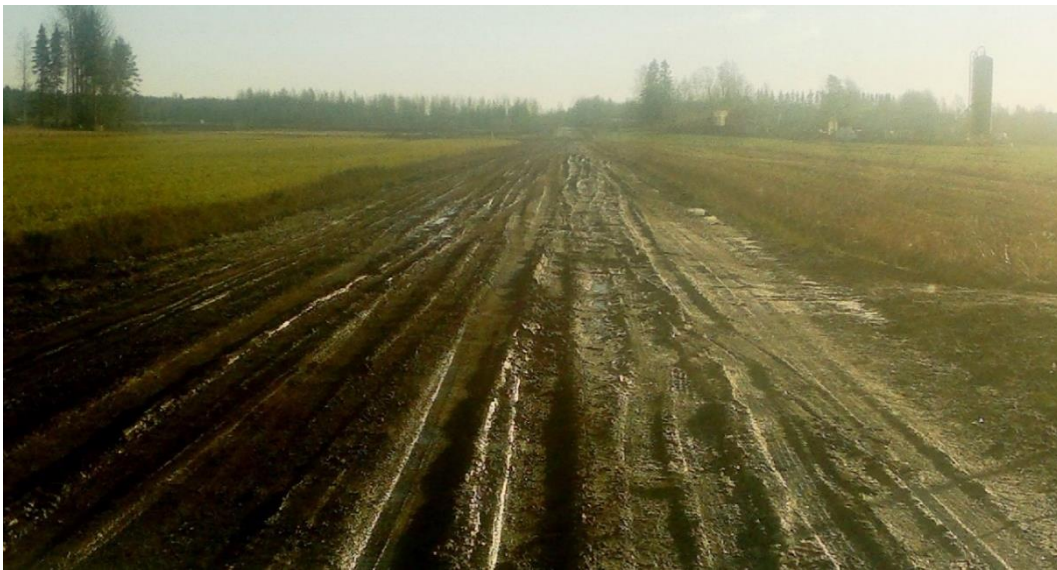
Tien pinta on pehmennyt yli 80 mm syvyydelle (kuva 12). Tienkäyttäjä joutuu harkitsemaan, onko kulku mahdollista. Ajolinjat on valittava tarkkaan, sillä auton ohjaaminen tuntuu vaikealta ja tie liukkaalta. Auton pohja saattaa ottaa tiehen kiinni.

Kuva 12. Pintakelirikkkoa etelä-Pohjanmaalla (kuva: Anders Östergård).

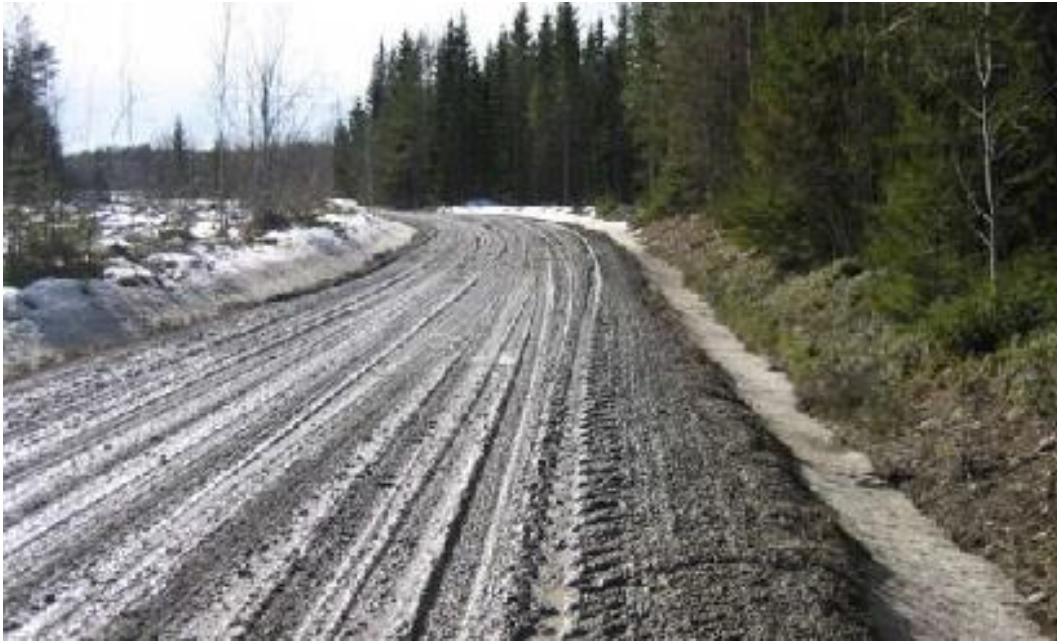
Tien pinta on pehmennyt 30–80 mm syvyydelle (kuva 13). Pehmenemisen takia ajonopeutta joudutaan laskemaan huomattavasti ja ajolinjoja joudutaan hakemaan. Auton ohjaaminen on hankalaa.

Kuva 13. Pintakelirikkoa maantiellä 17353 (Rantanen et al. 2008).

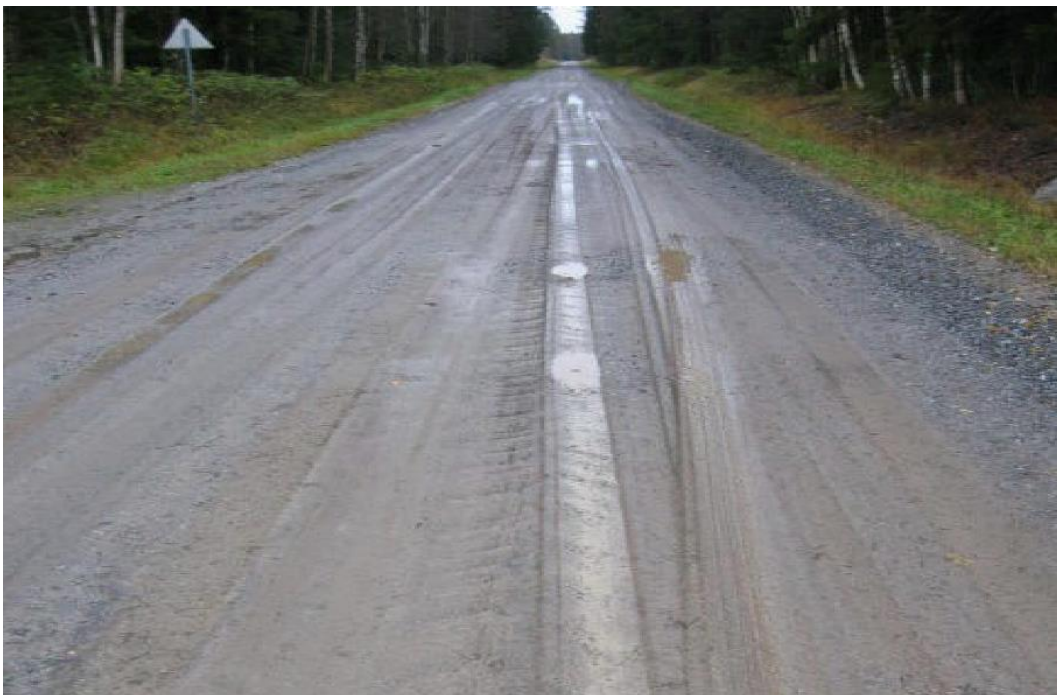
Tien pinta on pehmennyt 10–30 mm syvyydelle (kuva 14). Ajonopeutta joudutaan hieman laskemaan ja ajoneuvo saattaa ohjautua tai huojuua hieman.

Kuva 14. Lievää pintakelirikkoa maantiellä 17639 (Rantanen et al. 2008).

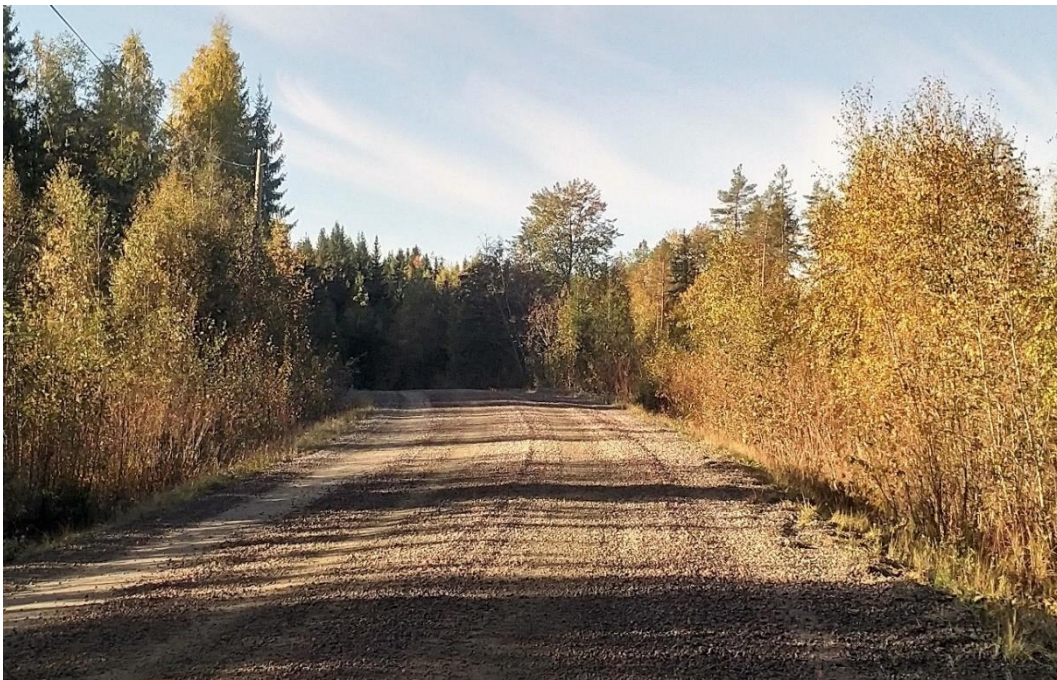
Kuva 20. Sorastusjälkeä Teiskon kirkkotiellä mt 3381 tierekisteripaalulla 5125.

Teiskon kirkkotiellä oli tehty sorastusta muutama päivä ennen valvontakäyntiä (kuva 20). Sorastus oli tehty karkealla murskeella suoraan rikkomattoman kulutuskerroksen päälle. Murske oli jo muutamassa päivässä alkanut siirtyä ulkokaarteeseen puolelle ja hävikki tulee olemaan huomattavaa. Reunapalteiden poistoa ei oltu tehty.

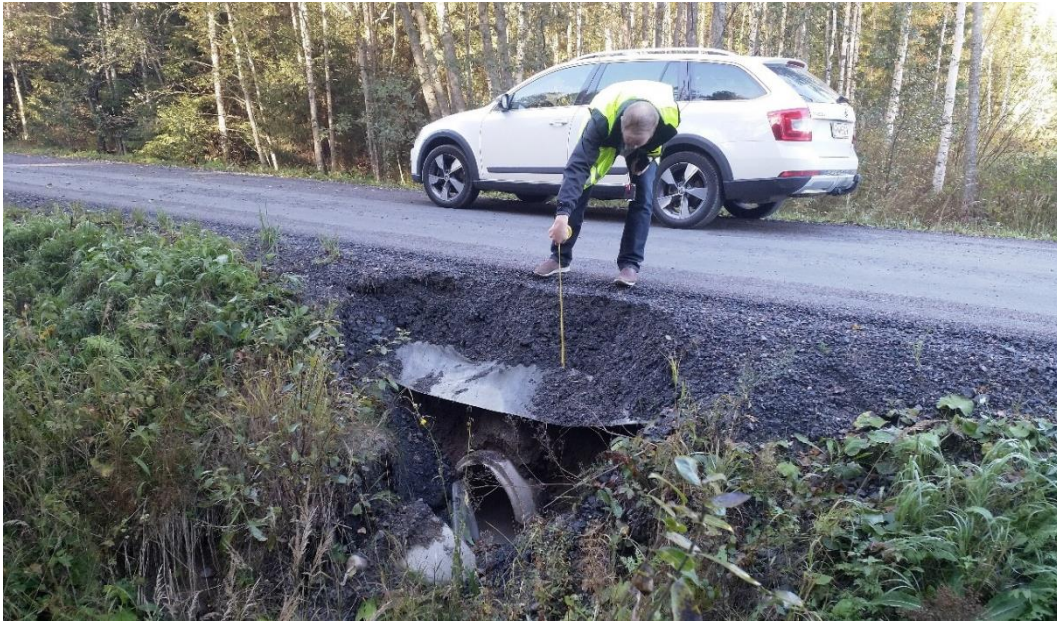
Kuva 21. Rumpurikko Siltasavontiellä mt 14276 tierekisteripaalulla 5495.

Siltasavontiellä havaittiin rikkoutunut rumpu (kuva 21). Kuvasta erottuu myös suodatinkangas, ja tierekisterin mukaan tielle on tehty kelirikkokorjaus vuonna 2009. Tämän kaltainen rumpurikko aiheuttaa vaaraa etenkin raskaalle liikenteelle. Rikkoutuneen rummun läheisyydessä oli myös osittain tielle kaatunut kuusi, johon oli kiinnitetty heijastin ilmeisesti tienkäyttäjän toimesta. Tarkastuskäyntien epäsäännöllisyyden haittapuoli on, että liikenteelle välitöntä vaaraa aiheuttavien äkillisten tekijöiden raportointi on tienkäyttäjien varassa.

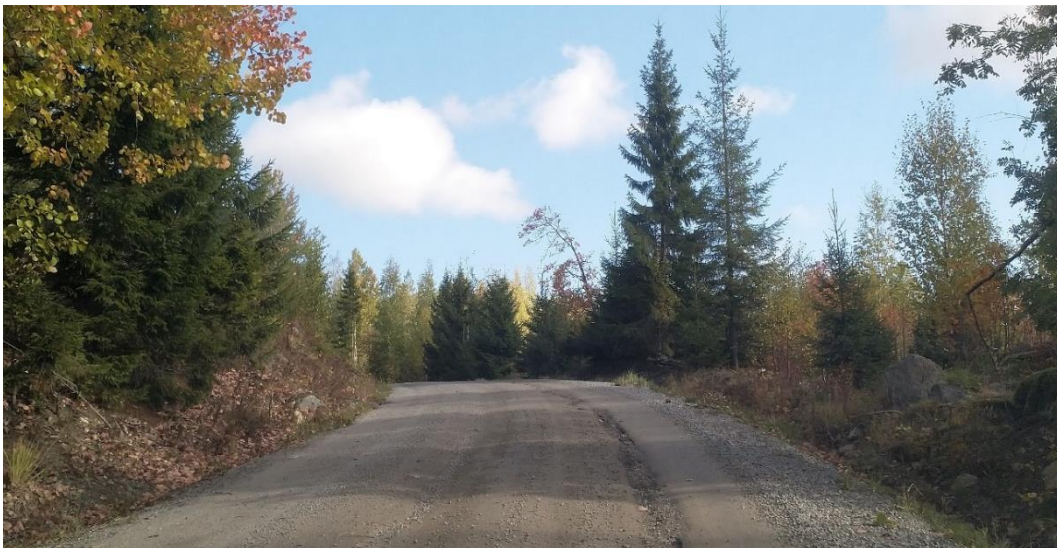
Kuva 22. Veden ja liikenteen syövyttämä ura kulutuskerroksessa, Siitamantie mt 14207 tierekisteripaalulla 2780.

Riittävien sivukaltevuuksien tärkeys korostuu mäissä. Tien pintaa pitkin juokseva vesi syövyttää helposti uria kulutuskerrokseen (kuva 22). Kaarteissa kaksipuoleinen kallistus on haitta ajomukavuudelle ja lisää sorastusmurskeen siirtymistä ulkokaarten reunalle. Se myös houkuttelee oikaisemaan ajolinjaa, jolloin kulutuskerros kuluu enemmän sisäkaarten puolelta. Ajolinjan siirtyminen vastaantulevan puolelle aiheuttaa vaaraa kohtaamistilanteissa. Maastokäynnillä tarkastetuilta teiltä puuttui lähes kaikista kaarteista yksipuoleinen kallistus. Toisaalta kaksipuoleisen kallistuksen muuttaminen yksipuoleiseksi vaatii hoidon toimenpiteitä järeämpiä keinoja, jolloin saatava hyöty kustannuksiin nähden saattaa jäädä heikoksi. Kulutuskerrosta on usein niukasti ja maakivet saattavat haitata työtä. Reunapalteen poisto ei onnistu liian lyhyellä terällä. Terän tulee olla riittävän pitkä jo senkin takia, että koneella ei tarvitsisi mennä liian lähelle soratien heikommin kuormitusta kestävää reunaa. Väärin käytettynä lyhyt alusterä saattaa jopa synnyttää reunapalletta (kuva 23).

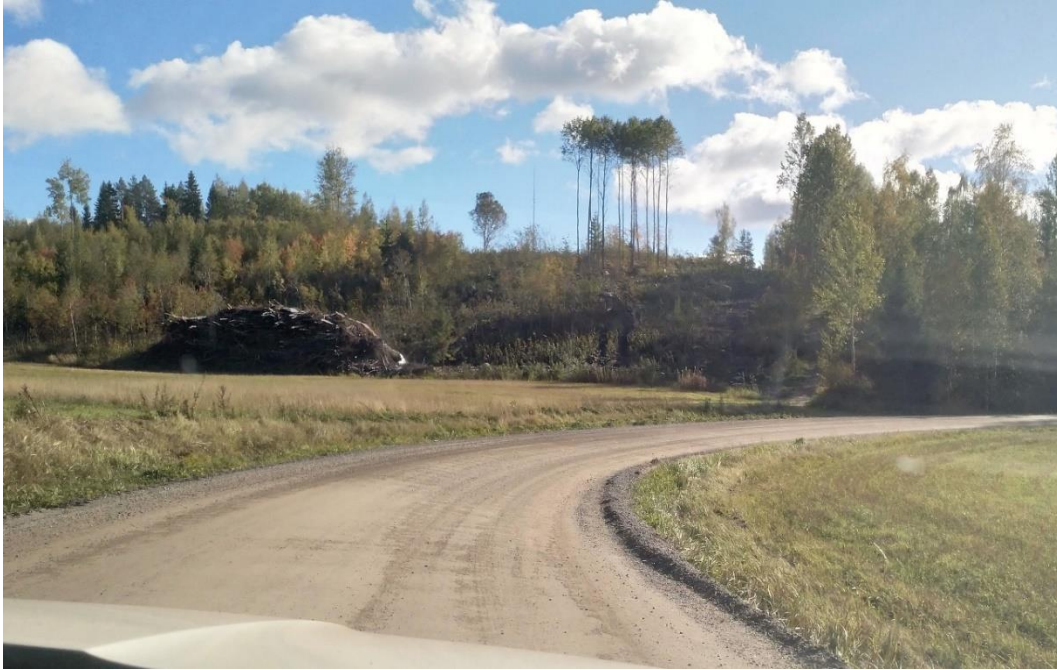
Kuva 23. Hoidon synnyttämää reunapalletta Kellosalmenttiellä mt 14213 tierekisteripaalulla 2110.

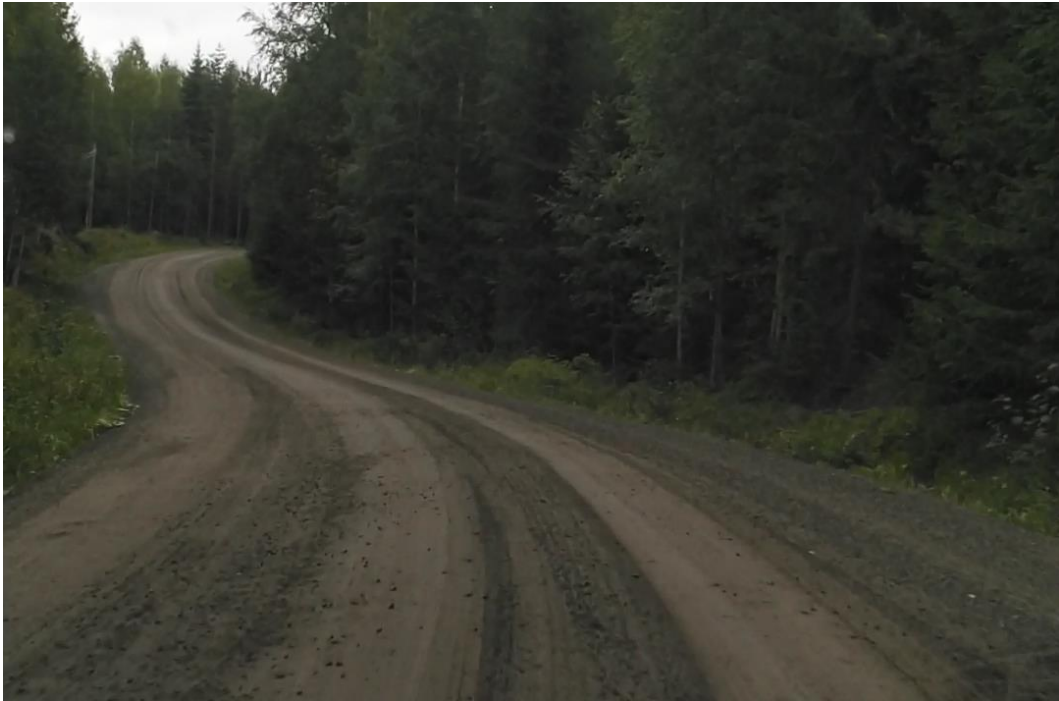
Kuva 24. *Hautaantien mt 12995 kunnostamatonta osuutta 2.9.2018.*

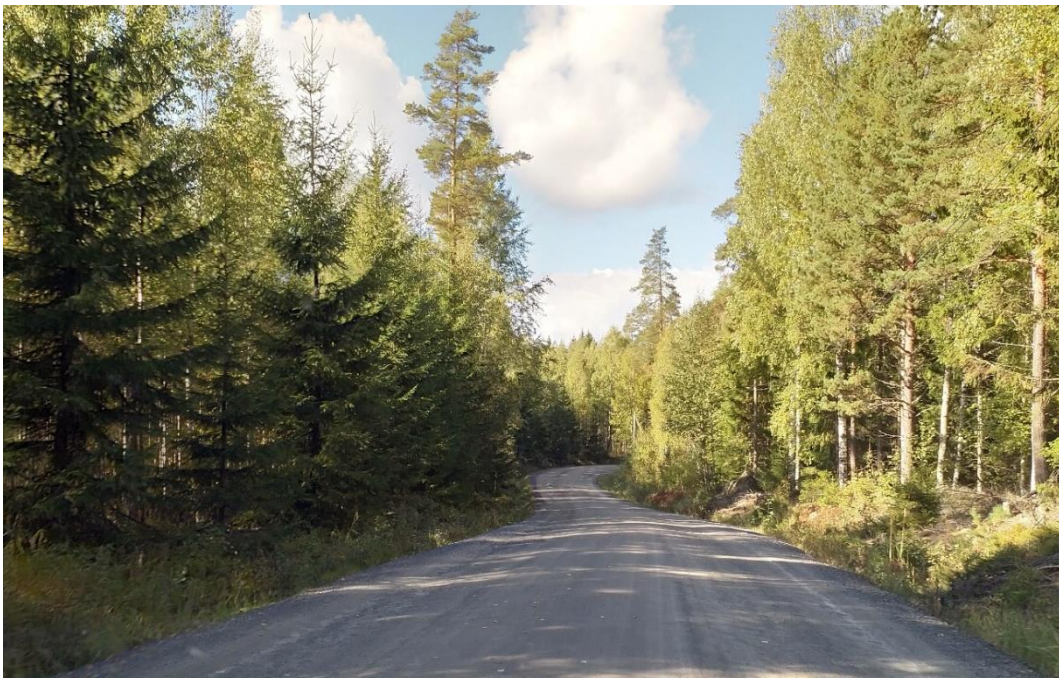
Kuva 25. *Hautaantien mt 12995 kunnostettua koeosuutta 2.9.2018.*

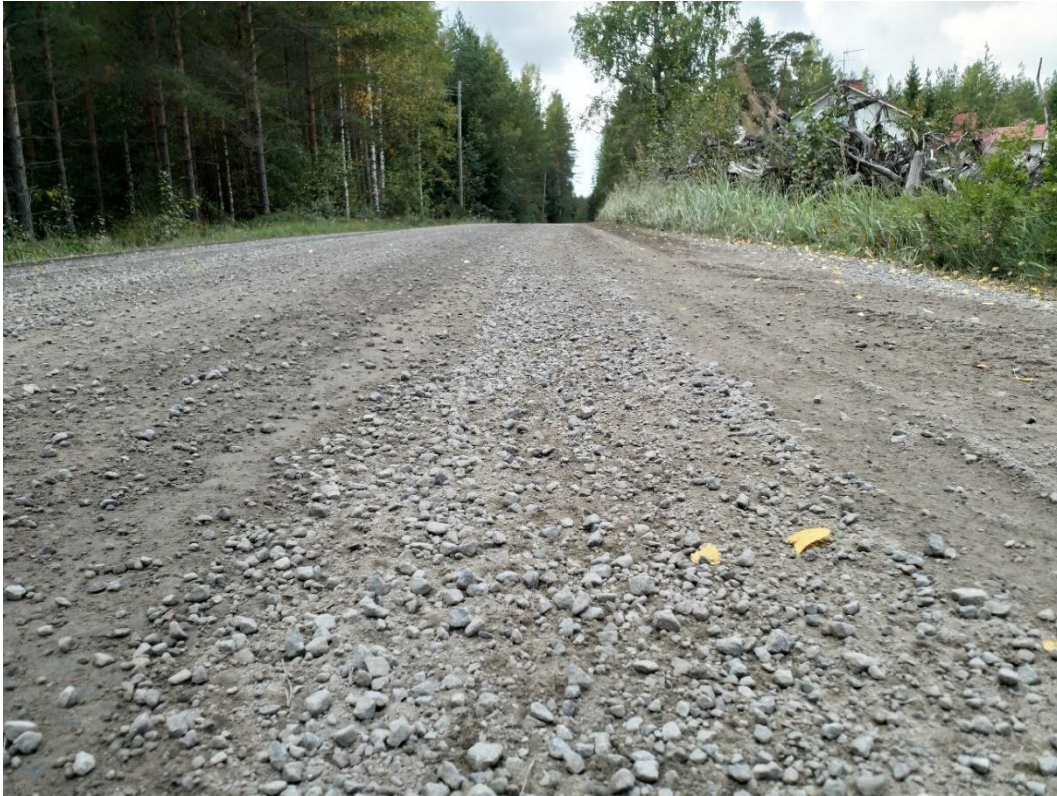
Kuva 26. Alusterällisen kuorma-auton työjälkeä Houhajärventiellä 2.9.2018.

Kuva 26 osoittaa, että alusterällä ei aina päästä parhaaseen mahdolliseen lopputulokseen. Terä on irrottanut kulutuskerrosta ajouran molemmilta puolilta, mutta uran pohja on jäänyt leikkaamatta. Uraan on siirtynyt irtonaista mursketta, joka sitoutuu huonosti leikkaamattomaan tienpintaan. Tiellä oli havaittavissa karkeamman materiaalin siirtymistä tien pientareille erityisesti kaarteissa. Kulutuskerros oli kiinteä, pehmenemistä tai pölyämistä ei ollut havaittavissa.

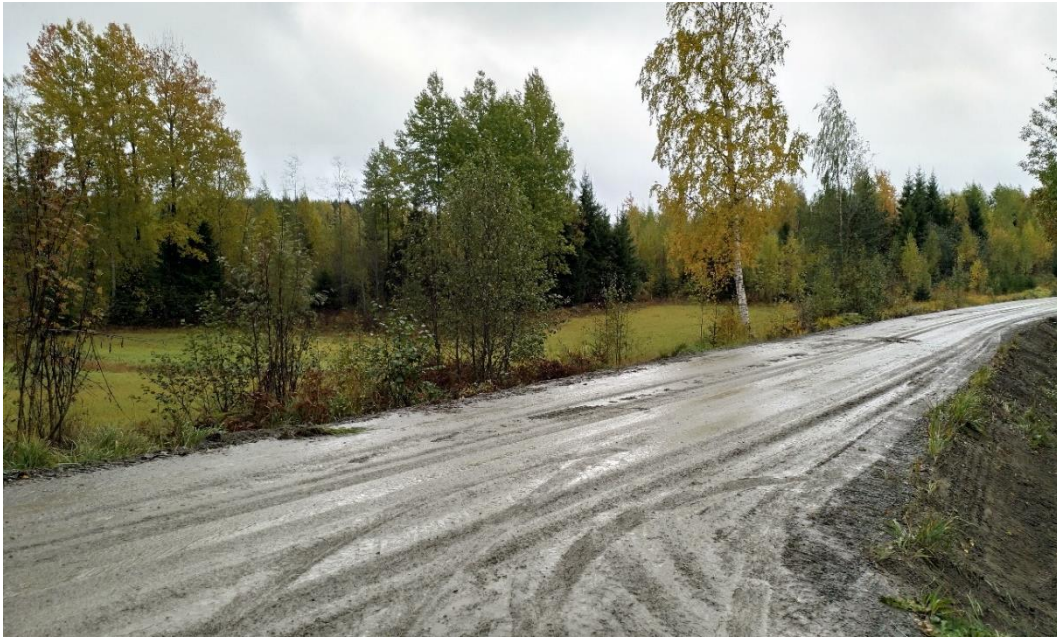
Kuva 27. Alkavaa pintakelirikkoo Härkäläntiellä mt 2991 tierekisteripaalulla 2640.

Sekä Jokivarrentiellä että Härkäläntiellä kulutuskerros oli alkanut liettymään sateen ja liikennekuormituksen vaikutuksesta (kuva 27 ja kuva 28). Tiet olivat kauttaaltaan pintakelirikkoisia myös sivukaltevilla kohdilla. Osaltaan tien liettymistä edesauttoivat varmasti myös ojituksessa käytetyt kaivinkoneet ja kuorma-autot, jotka liikennöivät tiellä edestakaisin. Tien pinta oli pehmennyt muutaman sentin syvyydelle ja tie tuntui ajaessa hieman liukkaalta, vaikka edellispäivien sademäärä oli vain 5 mm. Maastokäynnin aikaan pintakelirikon luokka oli 3, mutta tulee toki huomioida, että tilanne saattaa pahentua tai parantua syksyn mittaan.

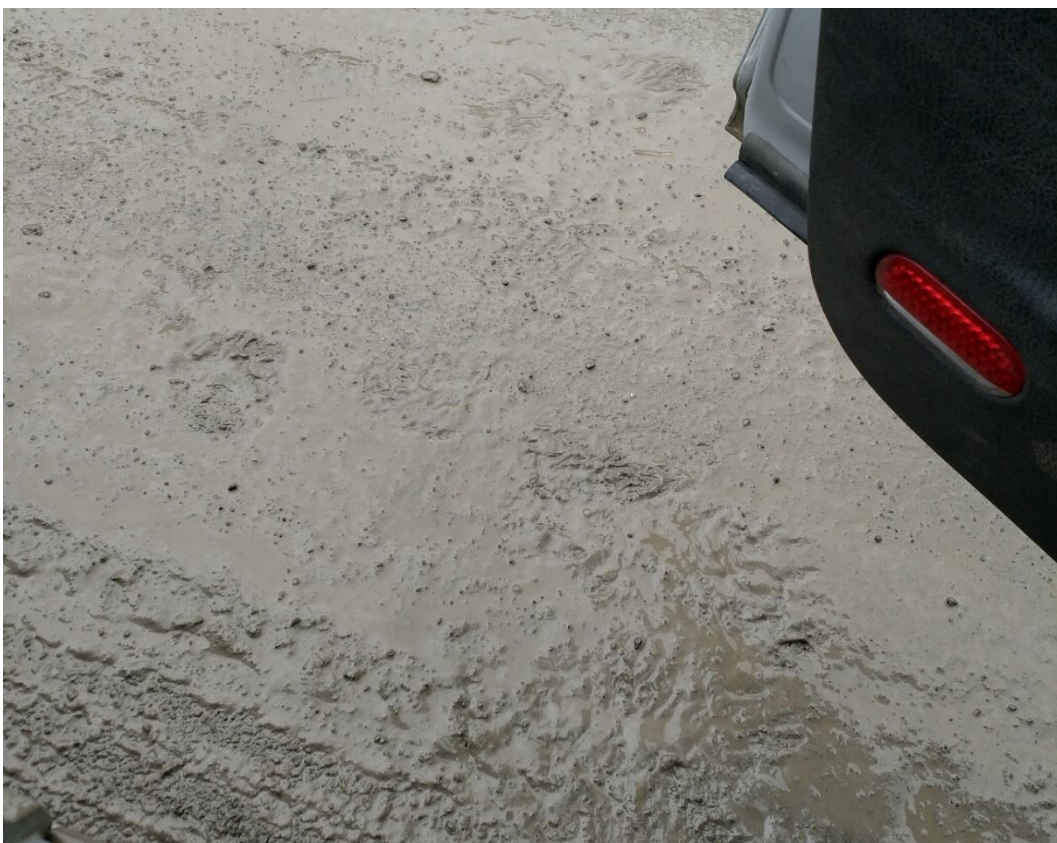
Kuva 28. Liettynyttä kulutuskerrosta Jokivarrentiellä mt 13765 tierekisteripaalulla 1650.

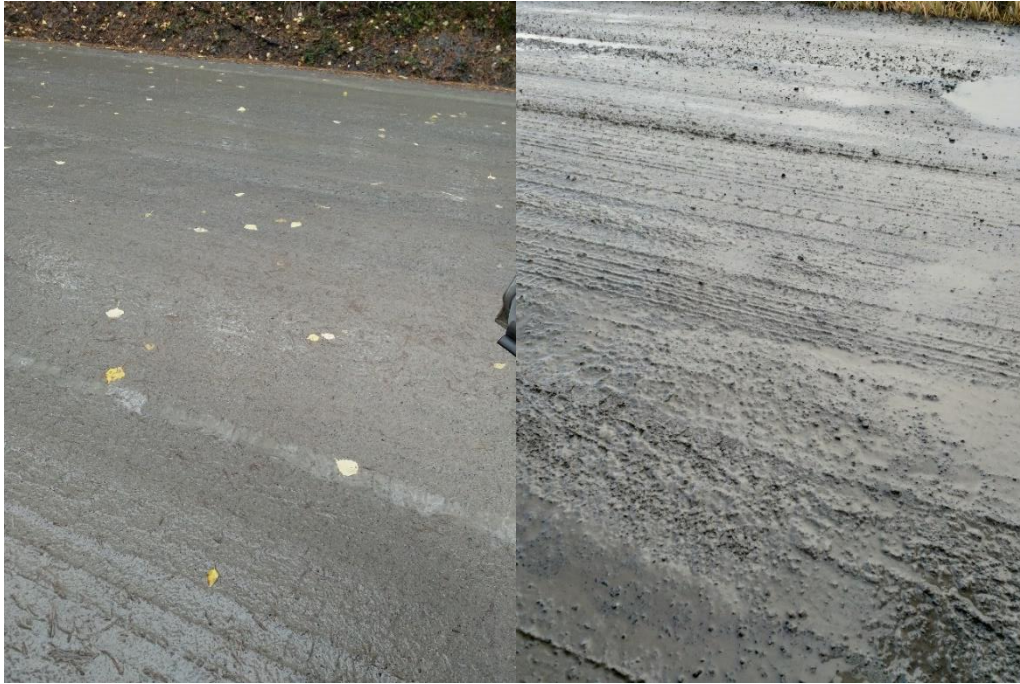
Kuva 29. Vasemmalla kiinteää kulutuskerrosta Hautaantien mt 12995 koeosuudella tierekisteripaalulla 460 ja oikealla liettynyttä kulutuskerrosta Hautaantiellä tierekisteripaalulla 2790

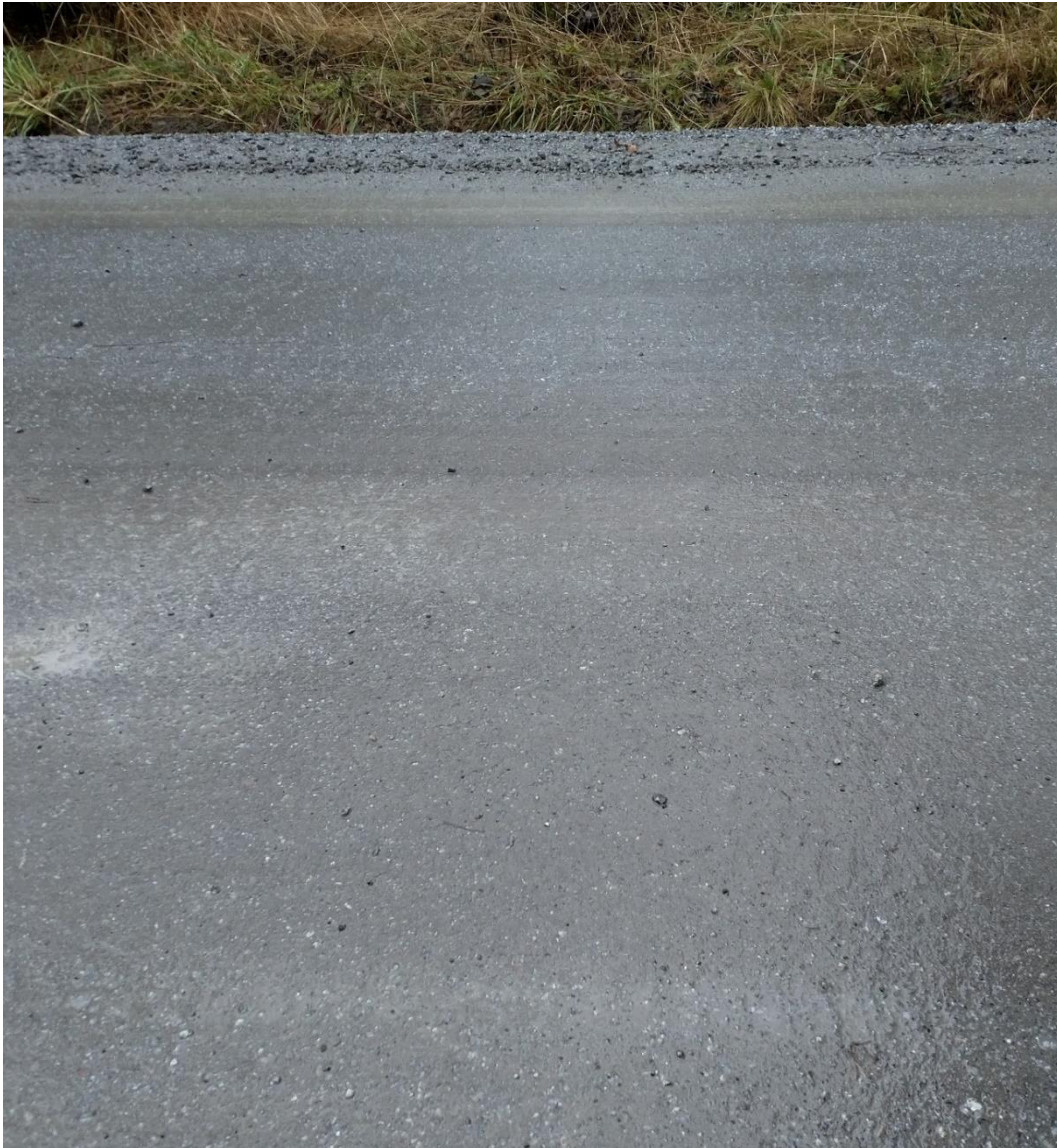
Kuva 30. Uusi kulutuskerros Jokivarrentiellä mt 13765 tierekisteripaalulla 430.

Kuva 30 osoittaa, että uusi kulutuskerros on kestänyt sadetta paremmin, kuin vanha kulutuskerros (kuva 28). Kulutuskerros oli kiinteä ja tasainen. Ajoneuvo ei pyrkinyt ohjautumaan ja tienpinta ei tuntunut liukkaalta, toisin kuin edellisellä maastokäynnillä.

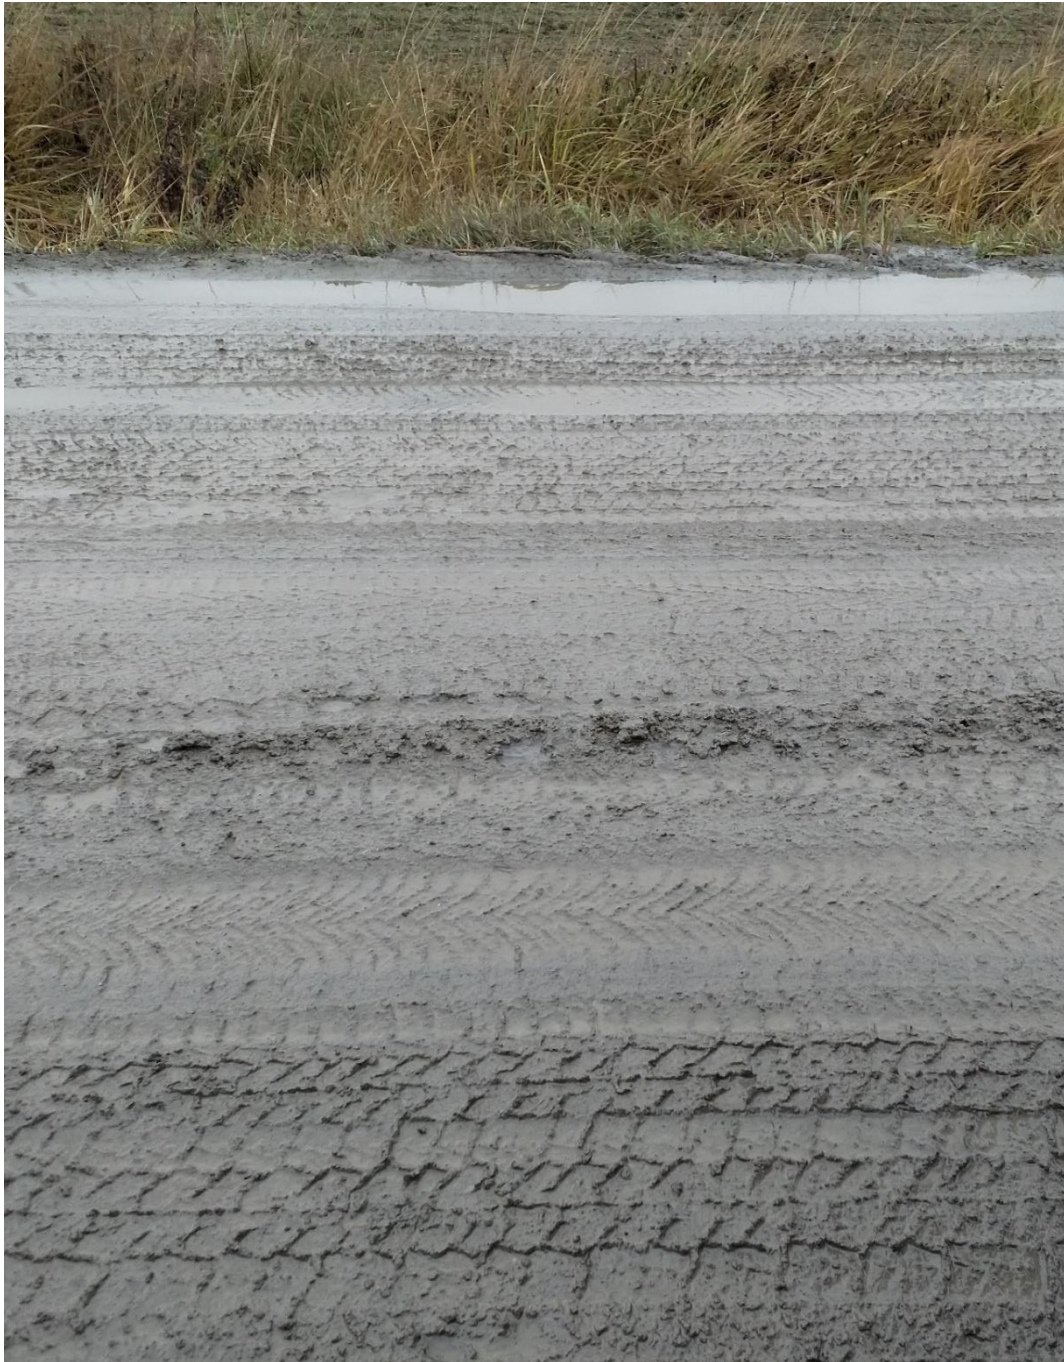
*Kuva 31. Pintakelirikkoista kulutuskerrosta Hautaantiellä mt 12995 tierekisteripaalulla 2790.*
